广东肇庆浪江抽水蓄能电站 蓄水阶段环境保护验收调查报告

建设单位：肇庆浪江蓄能发电有限公司

编制单位：江苏河海环境科学研究院有限公司

2026年6月

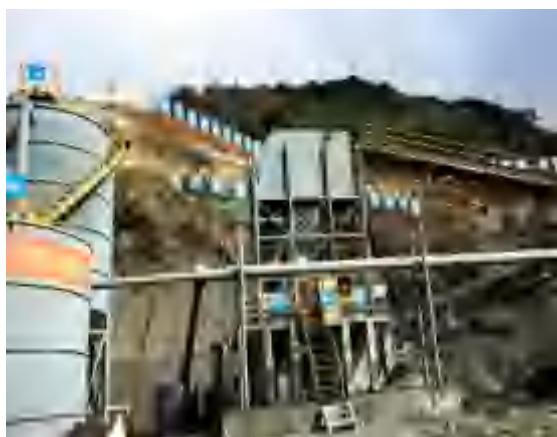
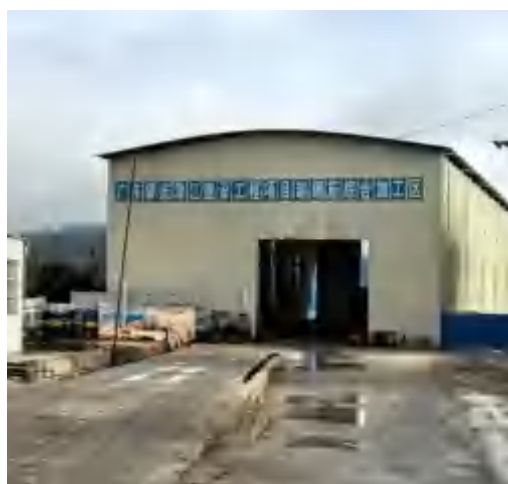
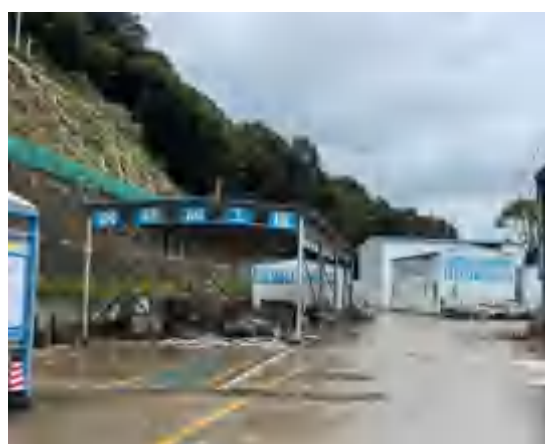
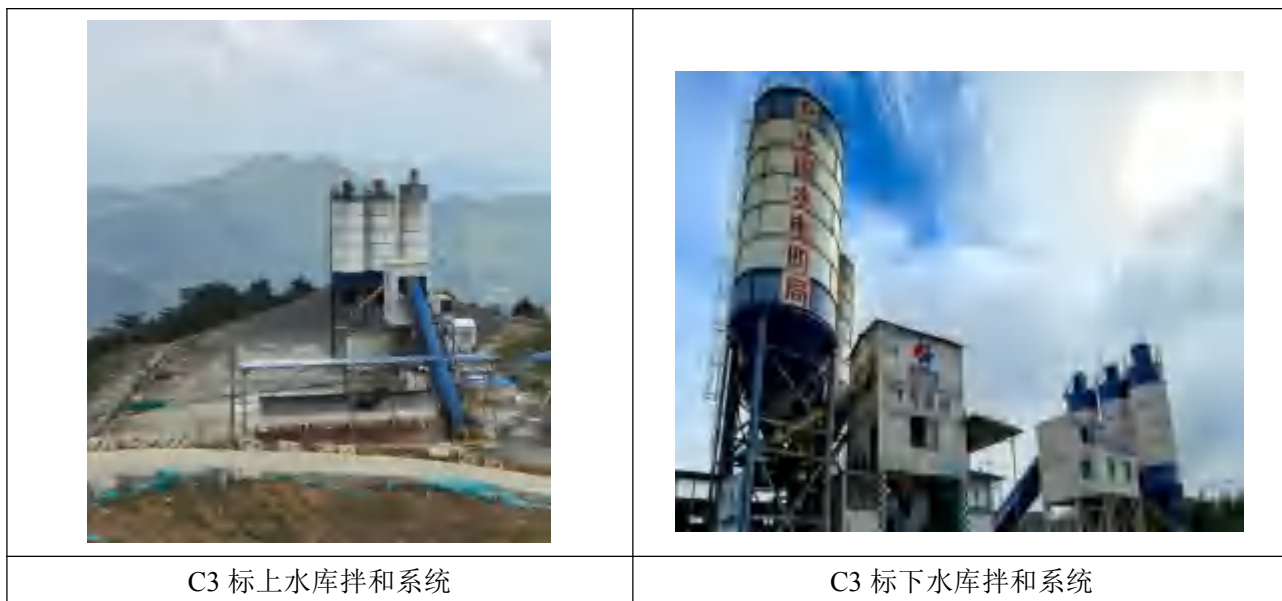
图 2.2-2 主要临建工程现状图片

本项目主要设置 4 处混凝土加工系统，C1 标、C2 标分别设置 1 套混凝土生产系统，加工能力分别为 90m³/h、120t/h。C3 标设置 2 处混凝土生产系统，生产能力 180t/h。

上水库临建设施（砂石料加工系统、混凝土生产系统、沥青混凝土加工系统）

C2 标下水库砂石料加工系统

C3 标综合加工厂

C3 标上水库加工厂

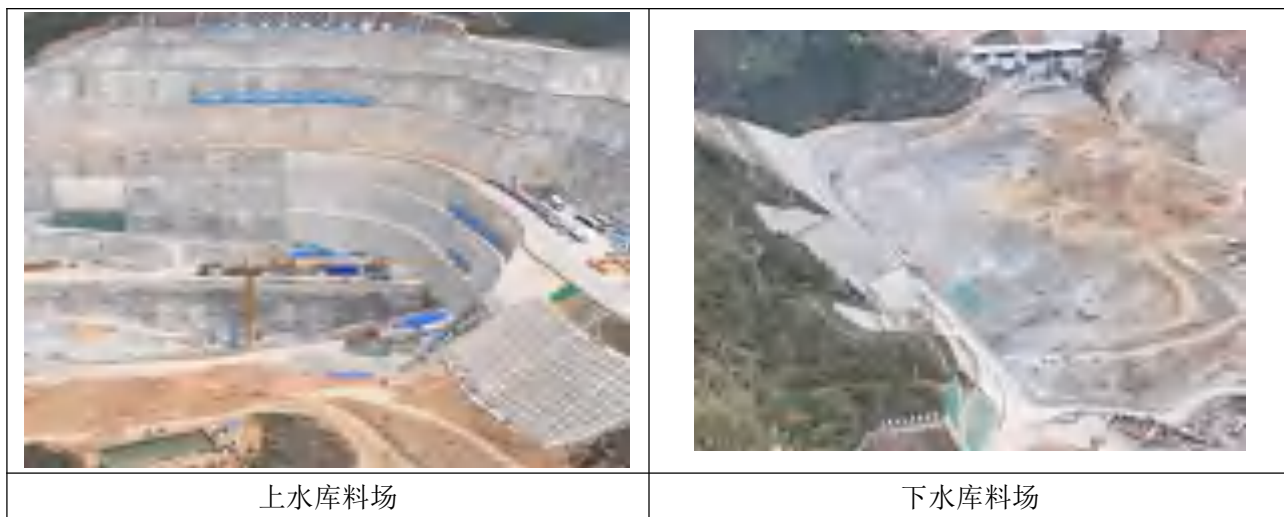
图 2.2-3 上下水库料场

2#石料场作为下水库沥青混凝土心墙堆石坝堆石填筑料源，位于下水库西侧一北东向山脊，结合进/出水口进行扩库开挖，北、东、西三侧邻水。山体略显单薄，分布高程 162.0m~311.0m，地形坡度 15°~30°，局部坡度可达 45°。至下库大坝运距约 0.5km，交通运输方便。料场面积约 16.5 万 m²，设计开挖总量为 429.15 万 m³。截至目前 2#料场开挖方量为 393.60 万 m³，蓄水前停止石料开挖。

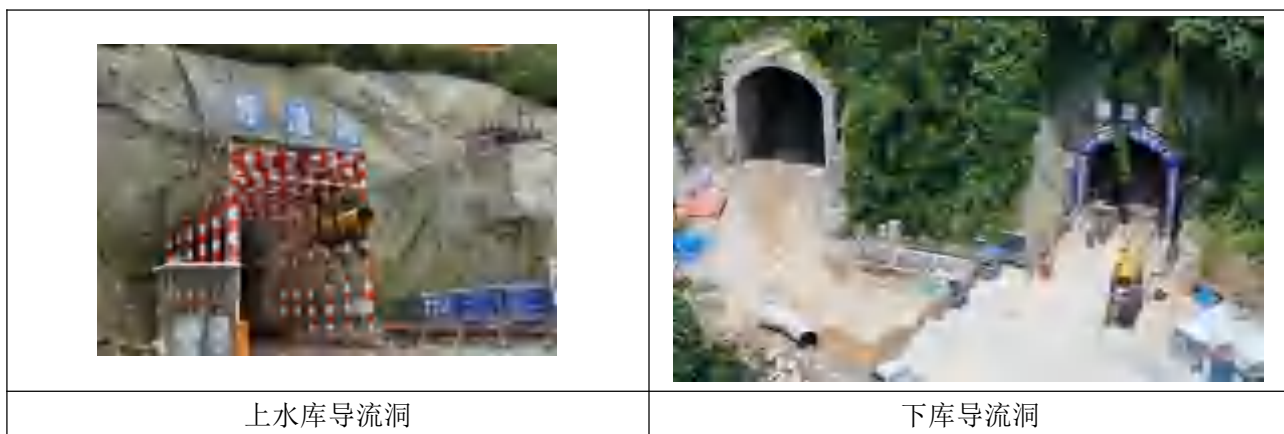
图 2.2-4 上下库导流洞

上水库施工导流采用一次拦断河床的隧洞导流，导流隧洞拟选择布置在右岸山体中，导流隧洞长 800.7m。设置上游土石围堰。下水库施工导流采用一次拦断河床的隧洞导流 (与竖井式泄洪洞结合)方式，洞身长度为 798.0m，大坝上游、下游围堰均设置土石围堰。

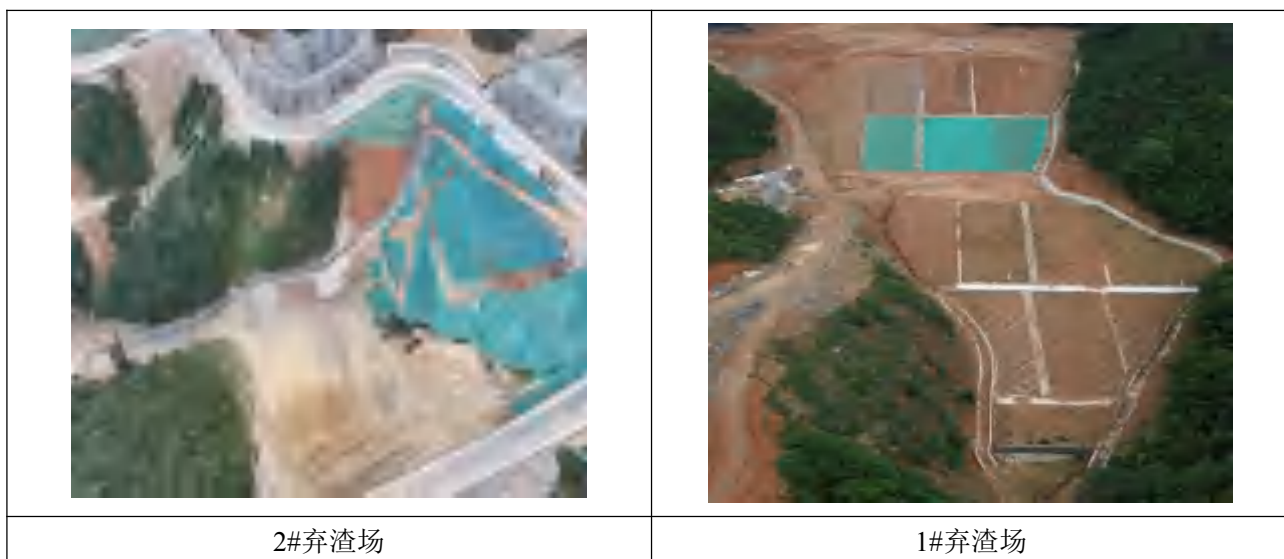
图 2.2-6 弃渣场

下水库 1#弃渣场，布置在下水库大坝下游左岸距离约 700.0m 一处冲沟内，设一个堆渣平台，高程为 215.0m，最大堆渣高度约 85.0m。堆渣坡比采用 1:2.5，每 15.00m 高设置一级马道，马道设计宽度为 3.00m，在高程 170.0m 处设置一宽平台，宽 40.00m，提高渣场稳定性。1#弃渣场规划 154.0 万 m³。占地面积 12.93hm²。

实际情况：设置 2 处弃渣场，位置同环评阶段，不变。目前 2 座弃渣场共弃渣 100.87 万 m³（1#渣场弃渣 80.0 万 m³、2#渣场弃渣 20.87 万 m³）。

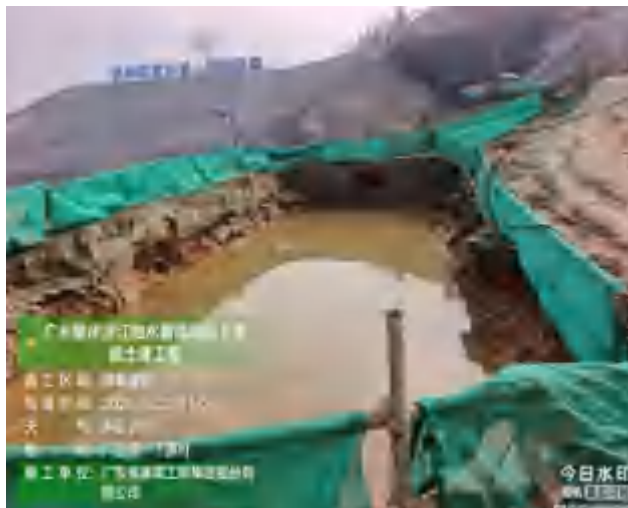
图 4.1-7 基坑废水处理

根据现场情况调查，施工单位设置了集水坑，基坑水经沉淀处理后（投加药剂），回用于洒水抑尘、冲洗及混凝土养护等。

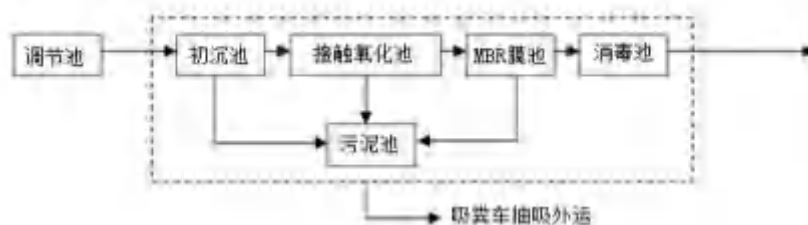
图 4.1-10 成套污水处理设备工艺流程图

成套污水处理设施工艺流程见图 4.1-10。

施工期生活污水处理达标后尽量回用于场地绿化用水或洒水降尘，执行《城市污水再生利用 城市杂用水水质》(GB/T18920-2020)中绿化用水标准，施工营地生活污水多余部分的排放执行广东省《水污染物排放限值》(DB44/26-2001)第二时段一级标准要求。

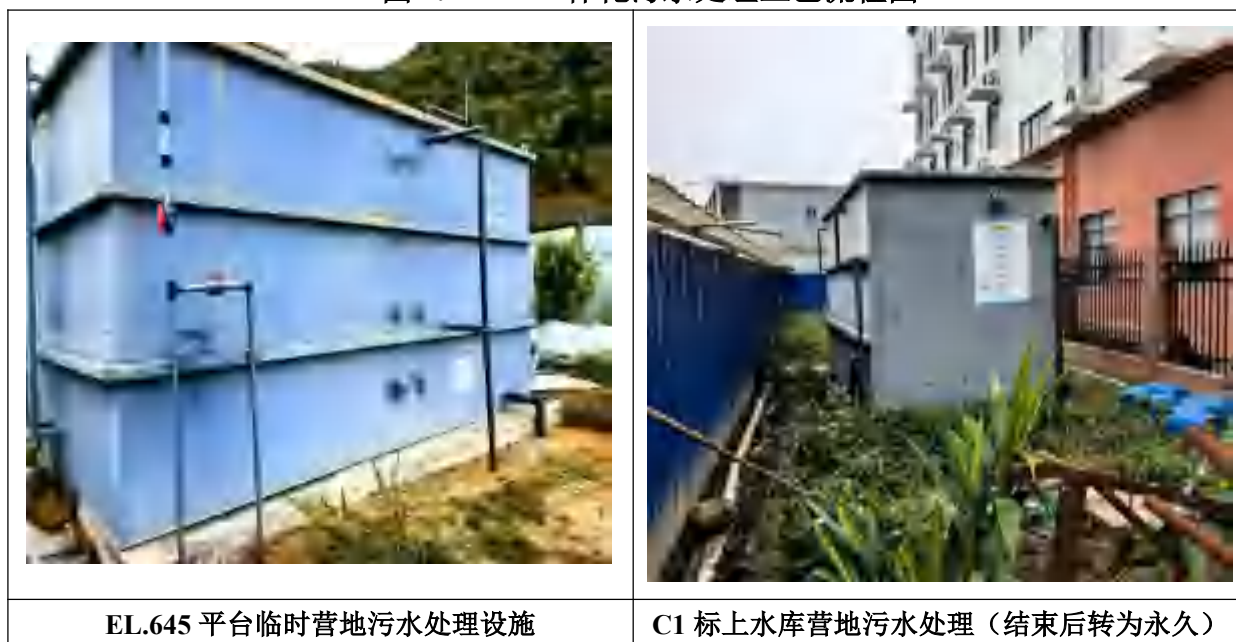
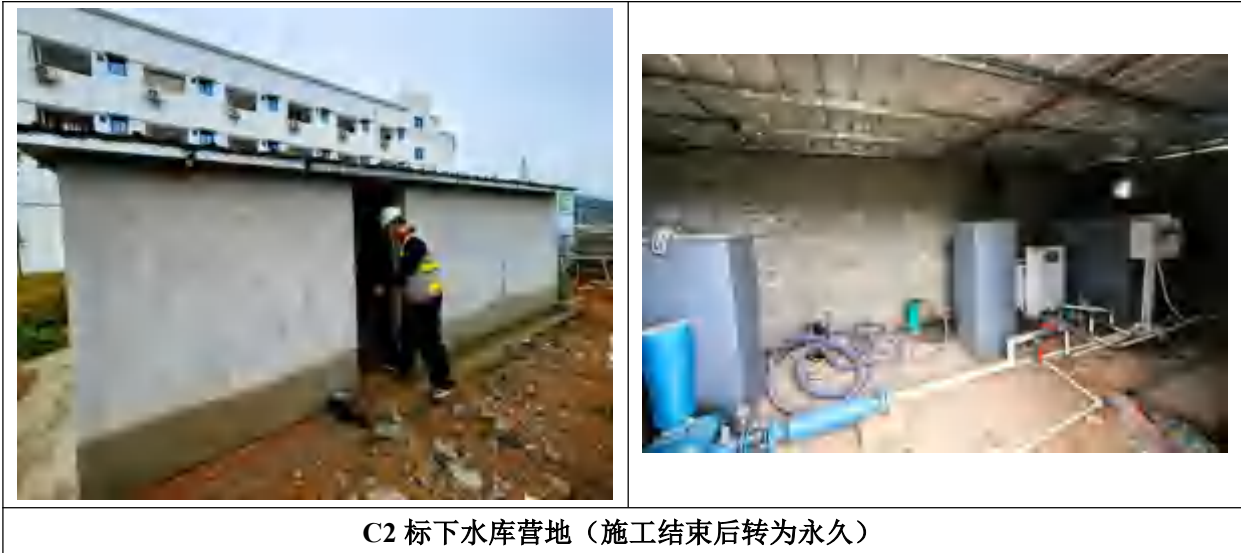
图 4.1-12 生活污水处理设施

C2 标下水库营地（施工结束后转为永久）

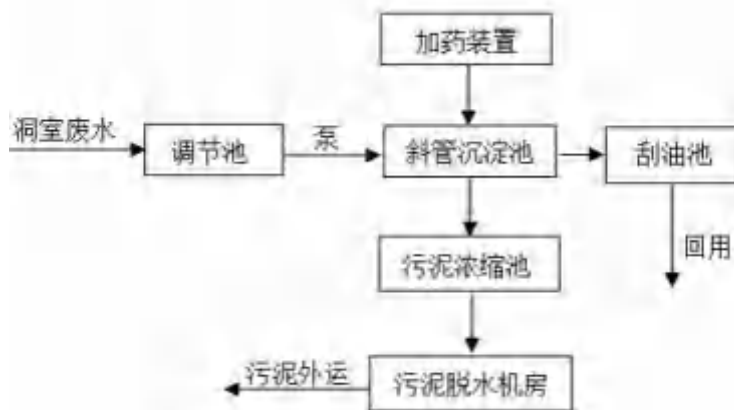
图 4.1-13 洞室废水处理工艺流程图

在有涌水出现的情况下，从输水隧洞、地下厂房流出的废水较为连续，废水处理前期采用“絮凝沉淀+过滤”并且通过投加混凝剂使悬浮物、石油类等处理达标，后期主要污染物为悬浮物和 pH，可采用混凝沉淀工艺，处理流程见图 4.1-13。洞室废水处理达标后尽量回用于场地绿化用水或洒水降尘，执行《城市污水再生利用 城市杂用水水质》(GB/T18920-2020)中绿化用水标准，回用不了的排放执行广东省《水污染物排放限值》(DB44/26-2001)第二时段一级标准要求。

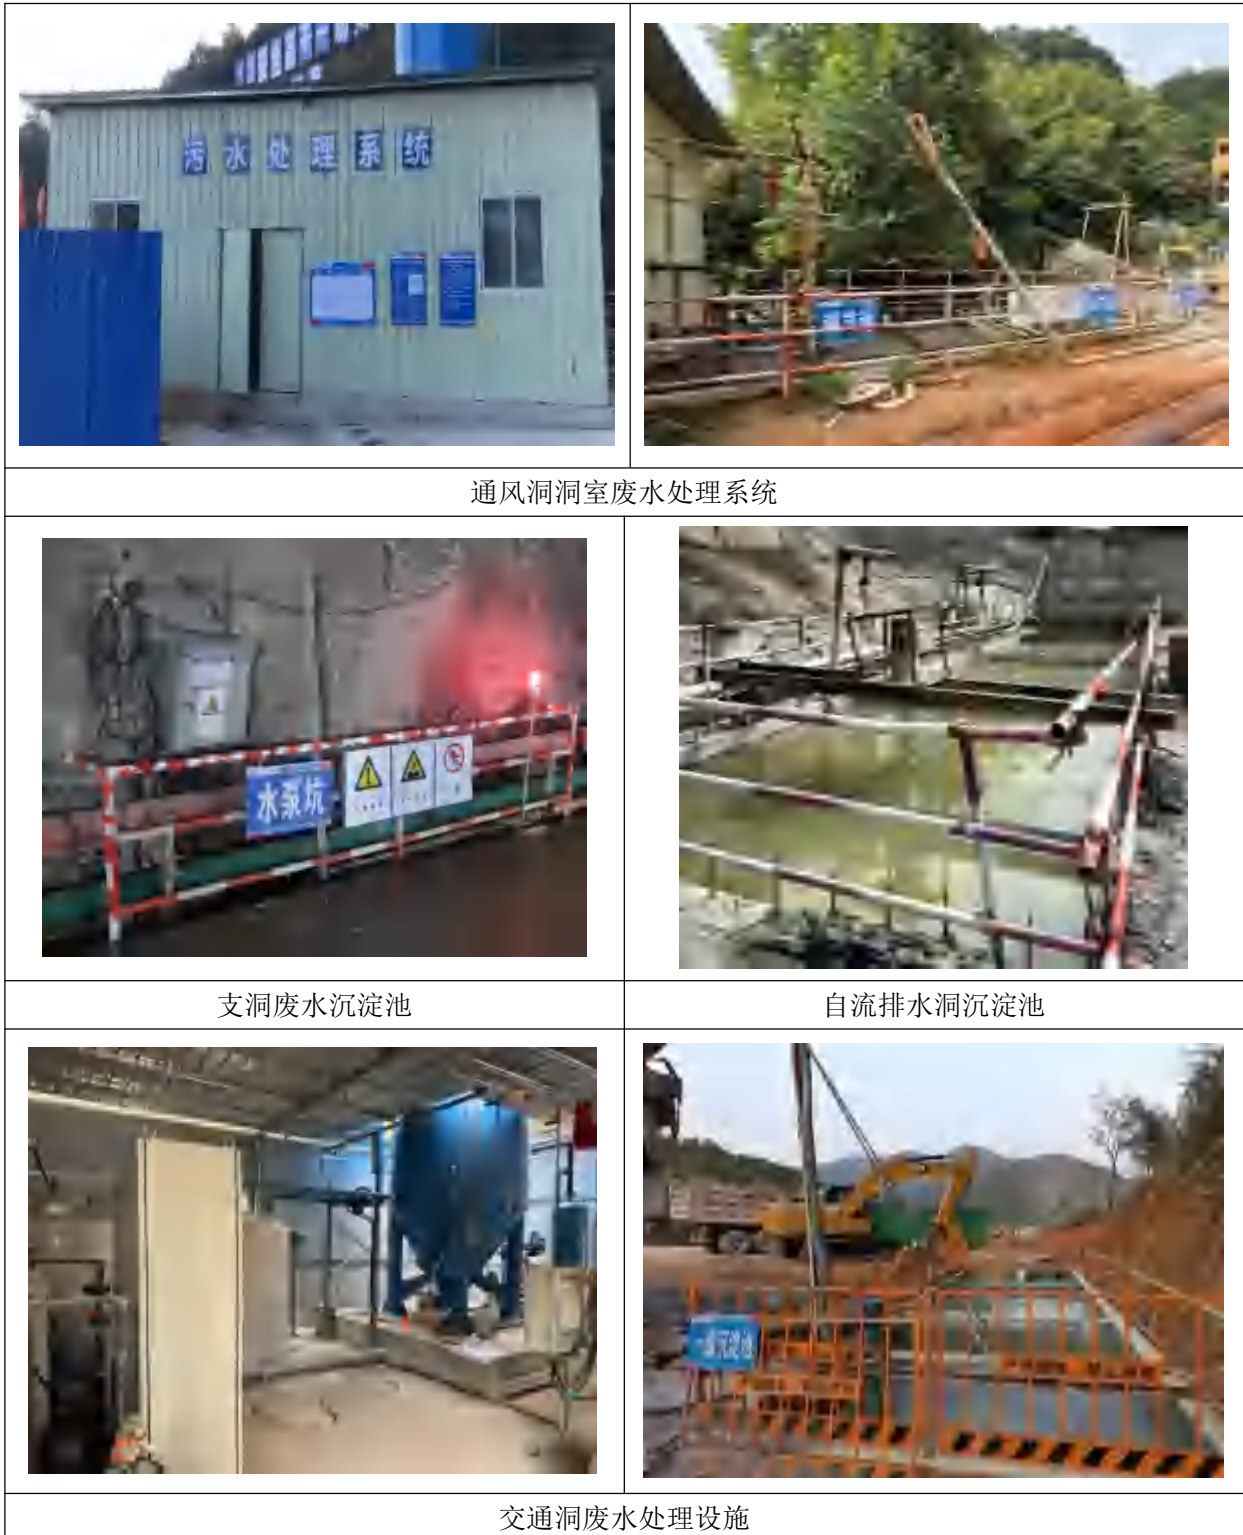
图 4.1-14 洞室废水处理设施照片

本项目施工过程中洞室排水主要为施工开挖喷洒用水和地下水导排(涌水)，其中开完喷洒涌水水量很小，排水基本为地下涌水。洞室排水均设置废水处理设施，其中通风洞、交

通风洞废水一体化处污水设施，施工支洞、隧洞、自流排水洞等洞室排水设置了沉淀池处理设施。

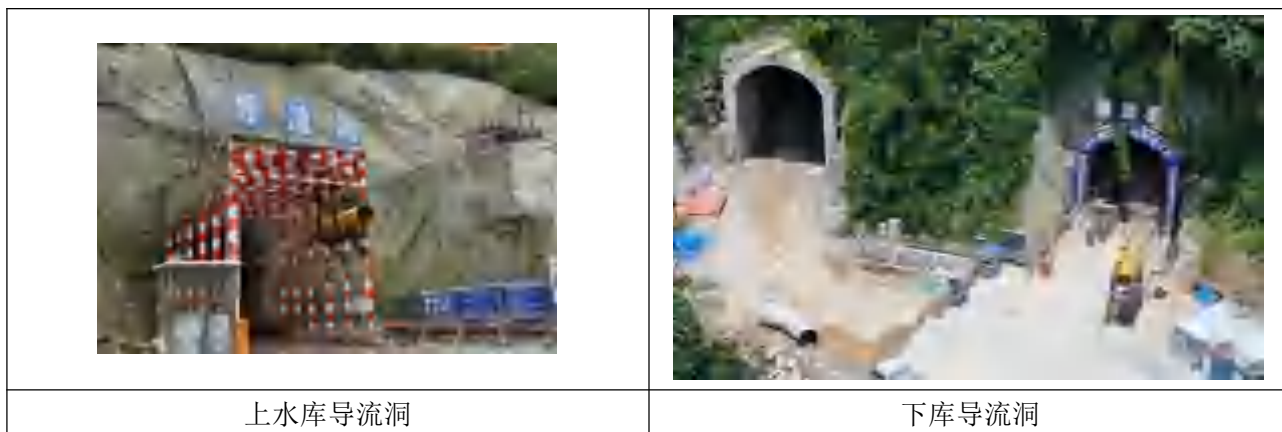
图 4.1-16 上下库导流洞

本项目施工期采用上水库、下水库大坝施工导流均采用一次拦断河床的隧洞导流方式，保障下游生态流量。

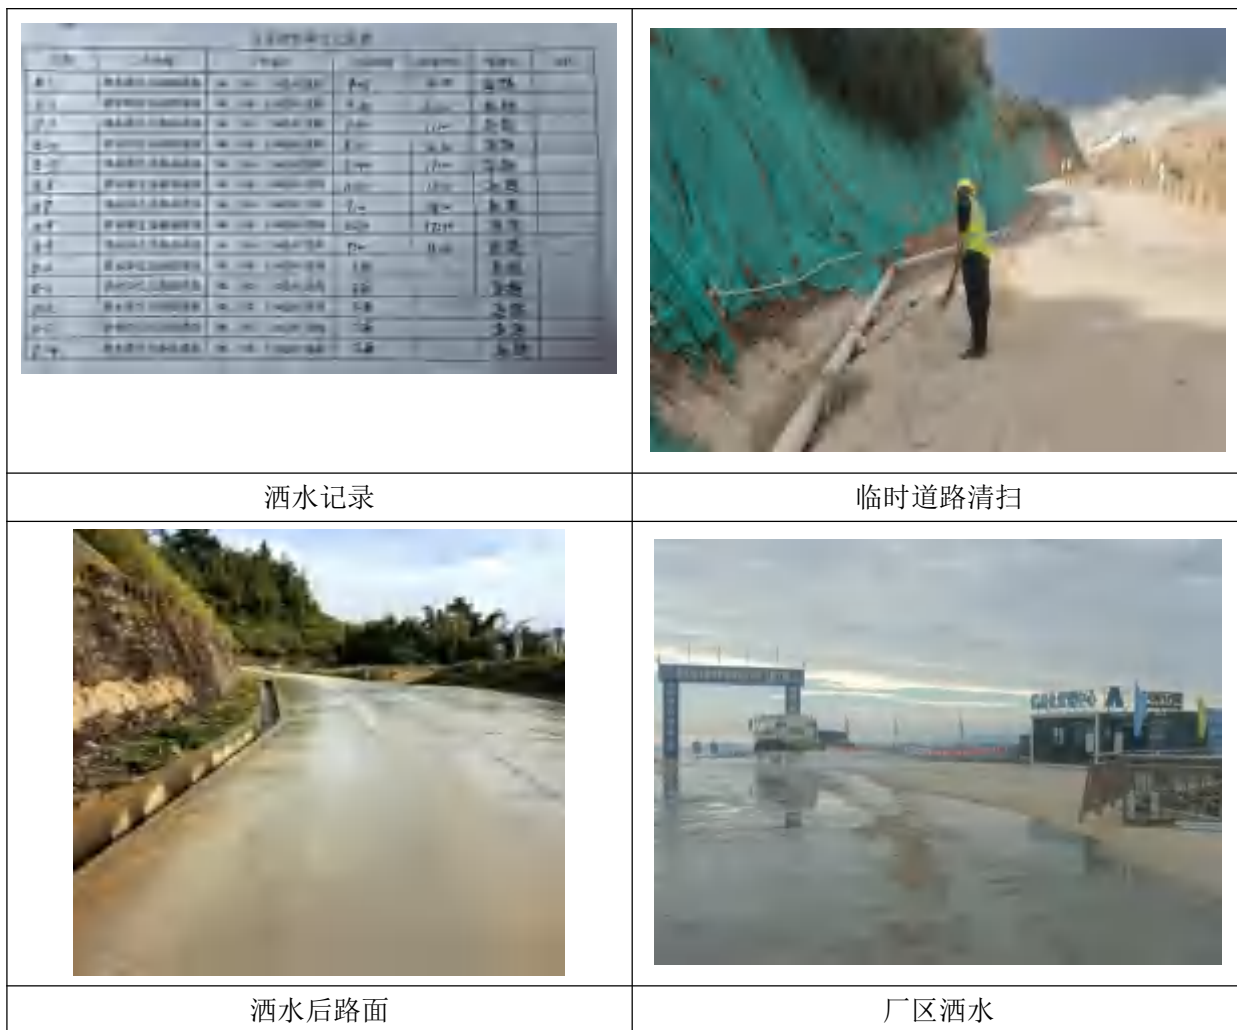
图 4.2-2 道路扬尘控制措施图片

本工程施工期间，采取了道路洒水抑尘、大临工程场区洒水抑尘，运输车辆密闭运输，定期清洁路面，石灰、粉煤灰、水泥采用密闭式集装箱运输等措施。

运输车辆密闭	洒水车洒水

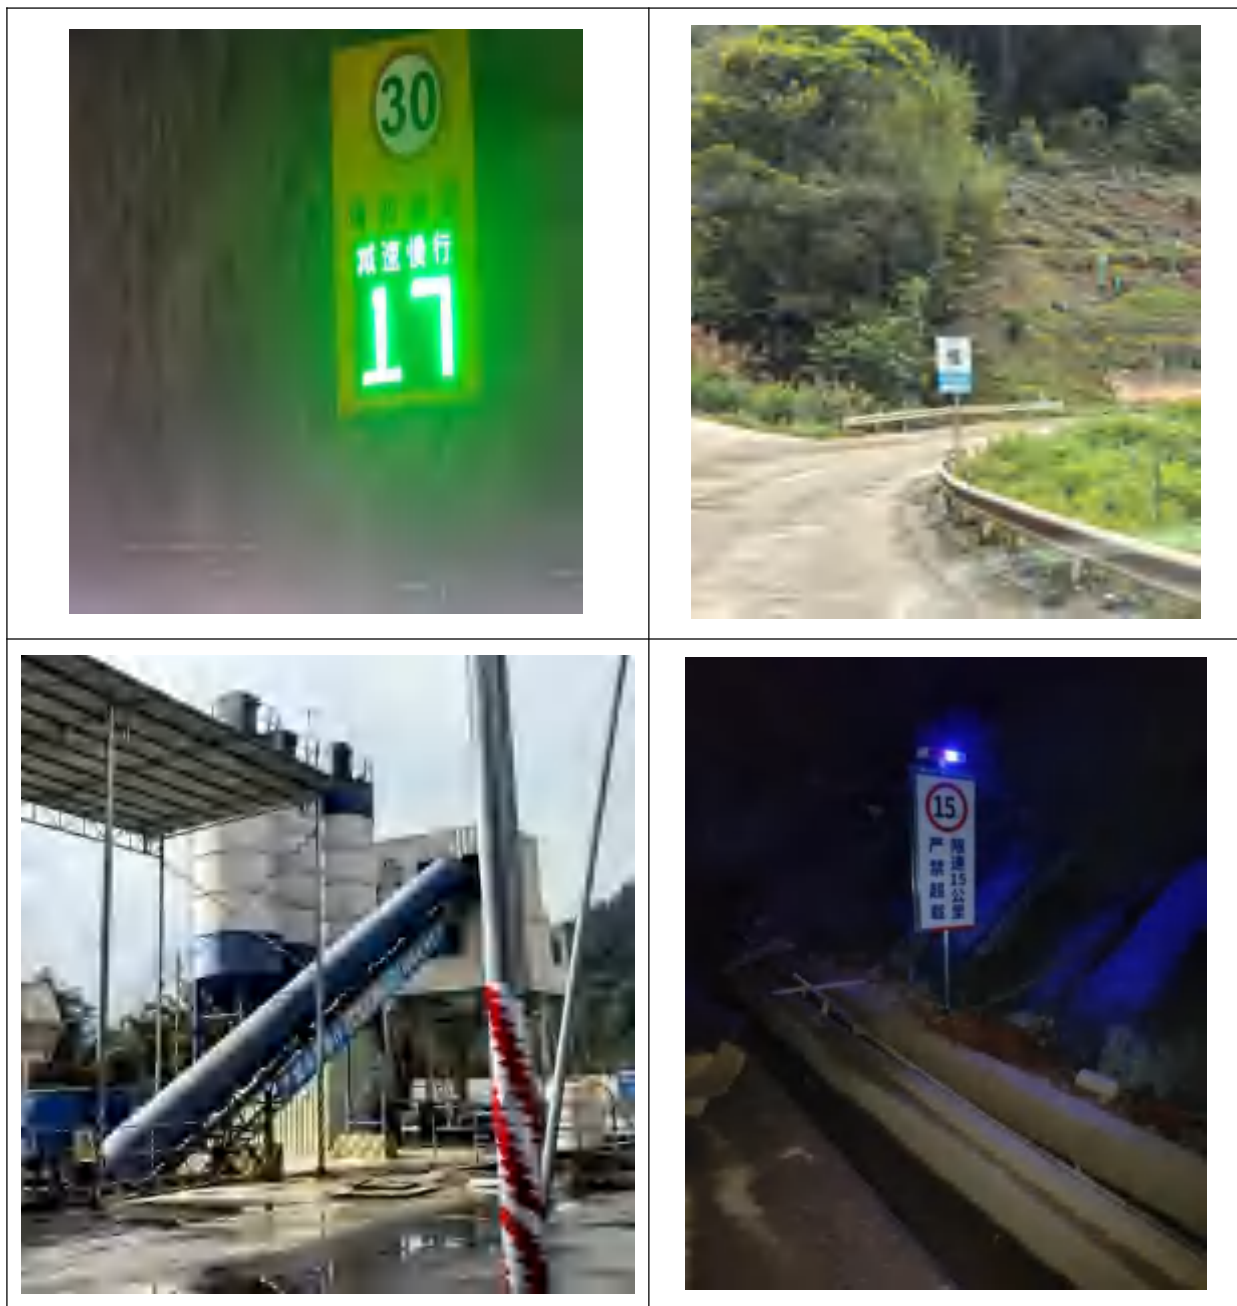
图 4.3-1 噪声控制措施

施工单位选用低噪声设备，敏感路段设置警示牌、减速慢行、禁止鸣笛。定期对设备进行维护保养，使其处于良好运行状态。根据现场调查及咨询监理人员，施工期间未发生

噪声扰民现象。

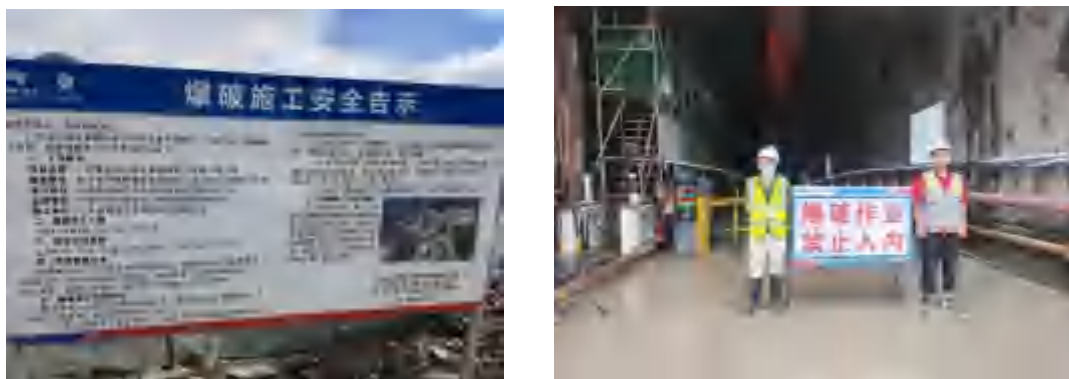
图 4.3-2 爆破安全警示

本工程施工过程，爆破工序委托专业爆破单位操作，严格按照爆破流程爆破，爆破期间采用了减少单响药量和每次爆破的总装药量，减少预裂或光面爆破中导爆索的用量等措施，爆破时间爆破正方向避开临近公路，禁止夜间 22:00~次日 6:00 时段爆破；爆破期间实施警戒，交通管制等措施，减少爆破对周边声环境影响，减少安全隐患。根据调查及询问周边群众，工程施工期间爆破作业未对声环境质量及日常生活产生不利影响。

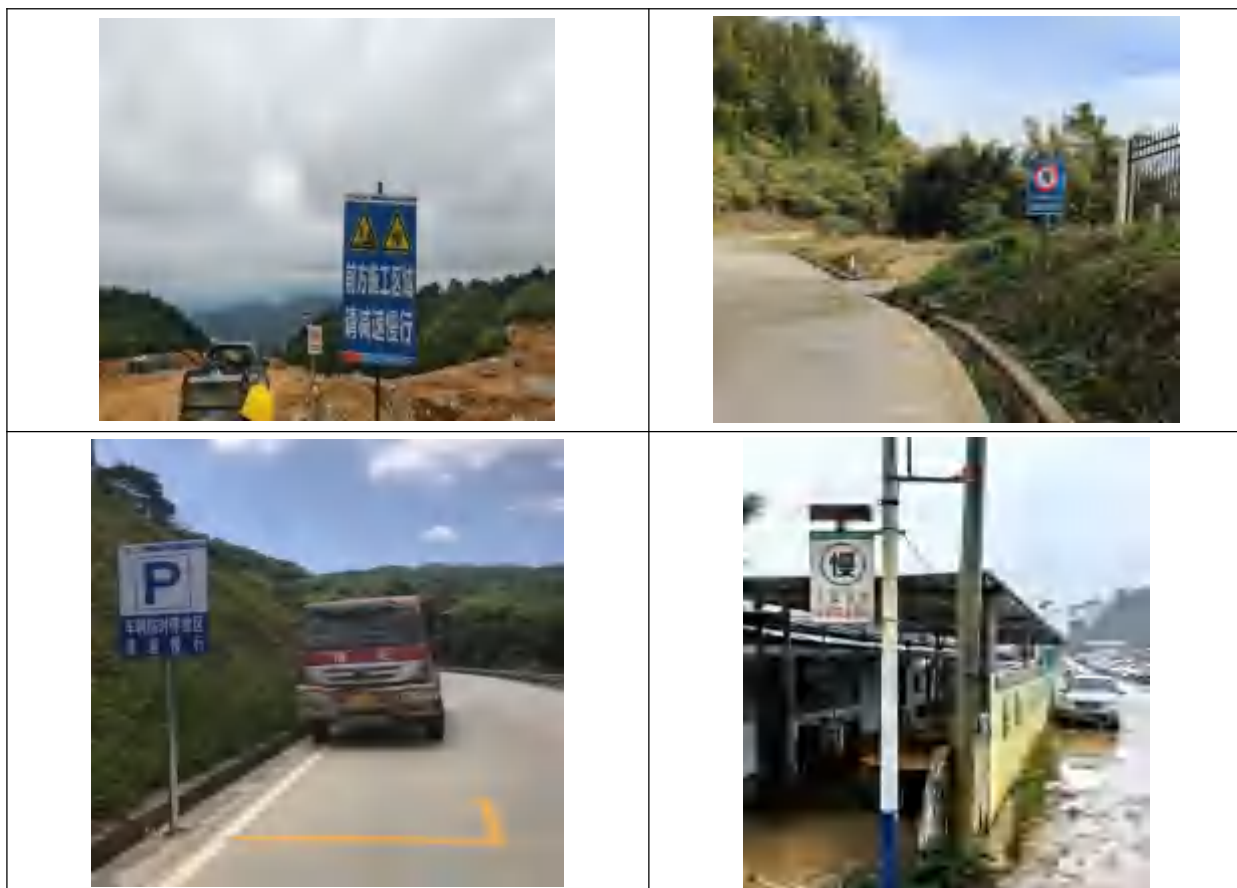
图 4.3-3 警示牌

敏感点时，减速缓行、设置警示牌，禁止鸣笛等，距离居民区较近施工区禁止夜间施工等措施，减轻施工噪声对周边居民区声环境影响。

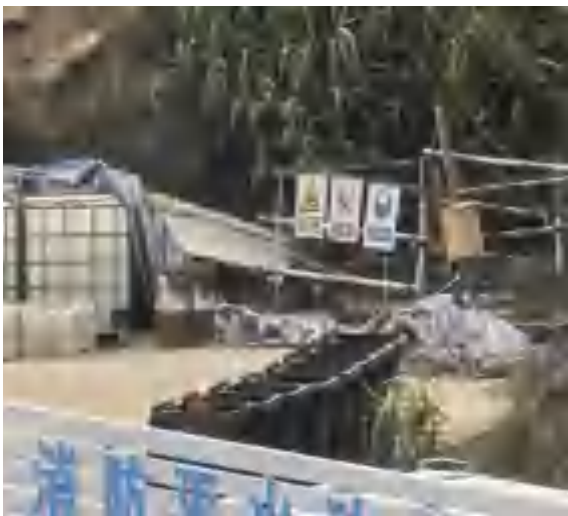
生活垃圾收集桶

根据现场调查及收集资料，本工程施工期间各营地设置生活垃圾收集桶，委托环卫部门定期清运处理。生活垃圾处置基本落实了环评文件及批复的要求。

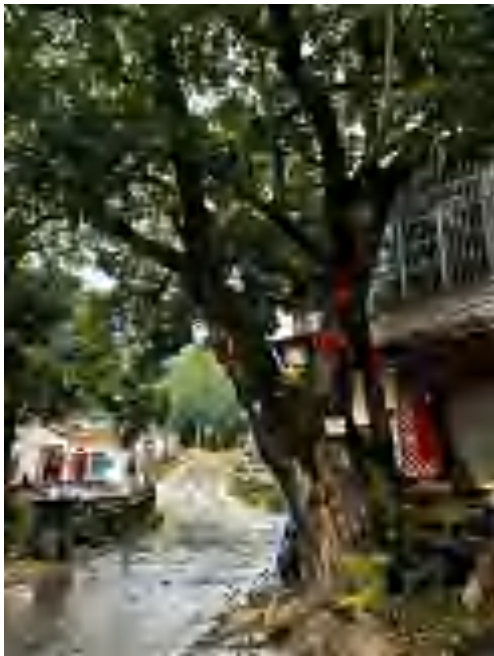
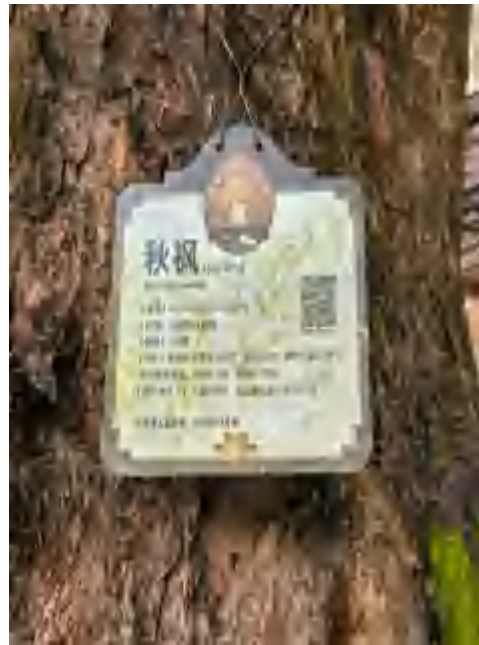
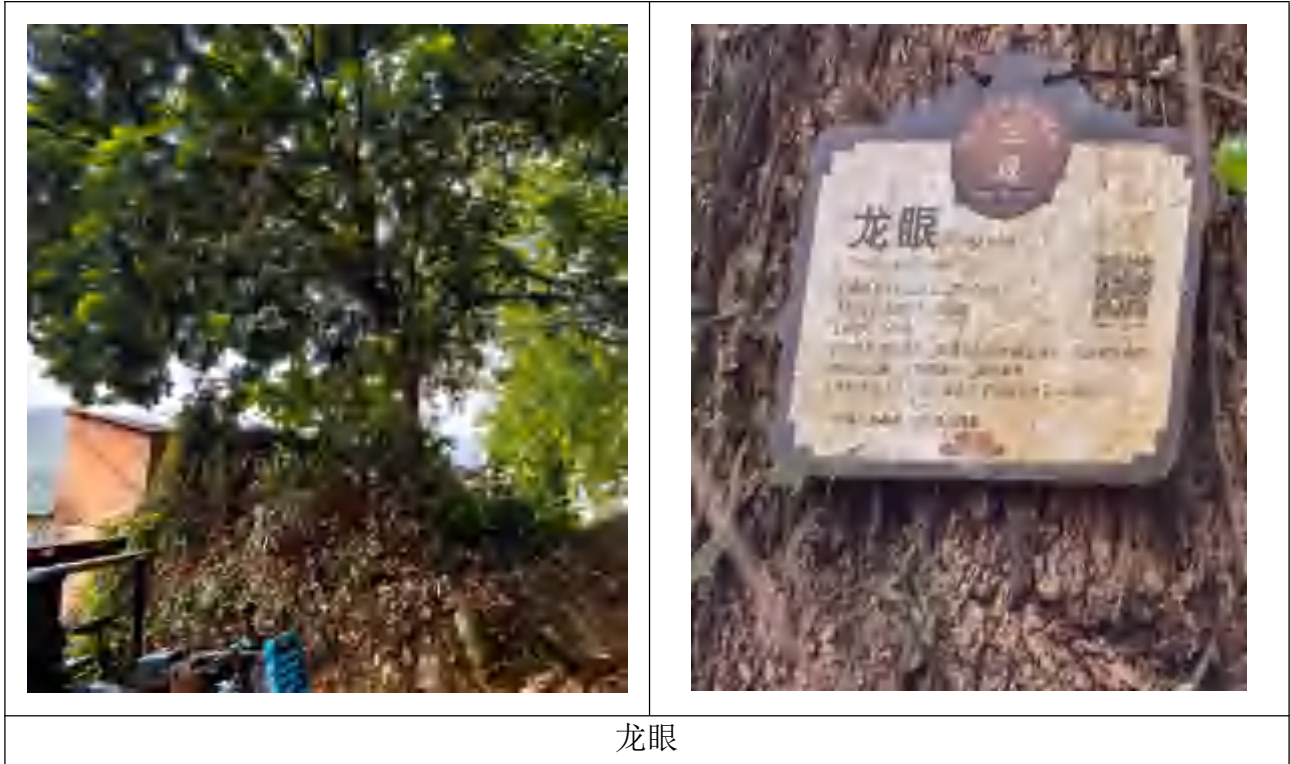
图 4.5-2 古树现状图

本项目调查范围内存在古树 2 株，分别为秋枫及龙眼，均为国家三级重点古树，目前生长良好，上水库主要施工运输路从下水库入库道路进场，不经过此地，距离上水库爆破作业区较远，项目施工未对其造成影响。根据调查 2 棵古树，紧邻村庄道路，无法设置 5m × 5m 的围栏，古树已悬挂古树名木标识牌。根据现场调查，2 棵古树生长良好。

秋枫

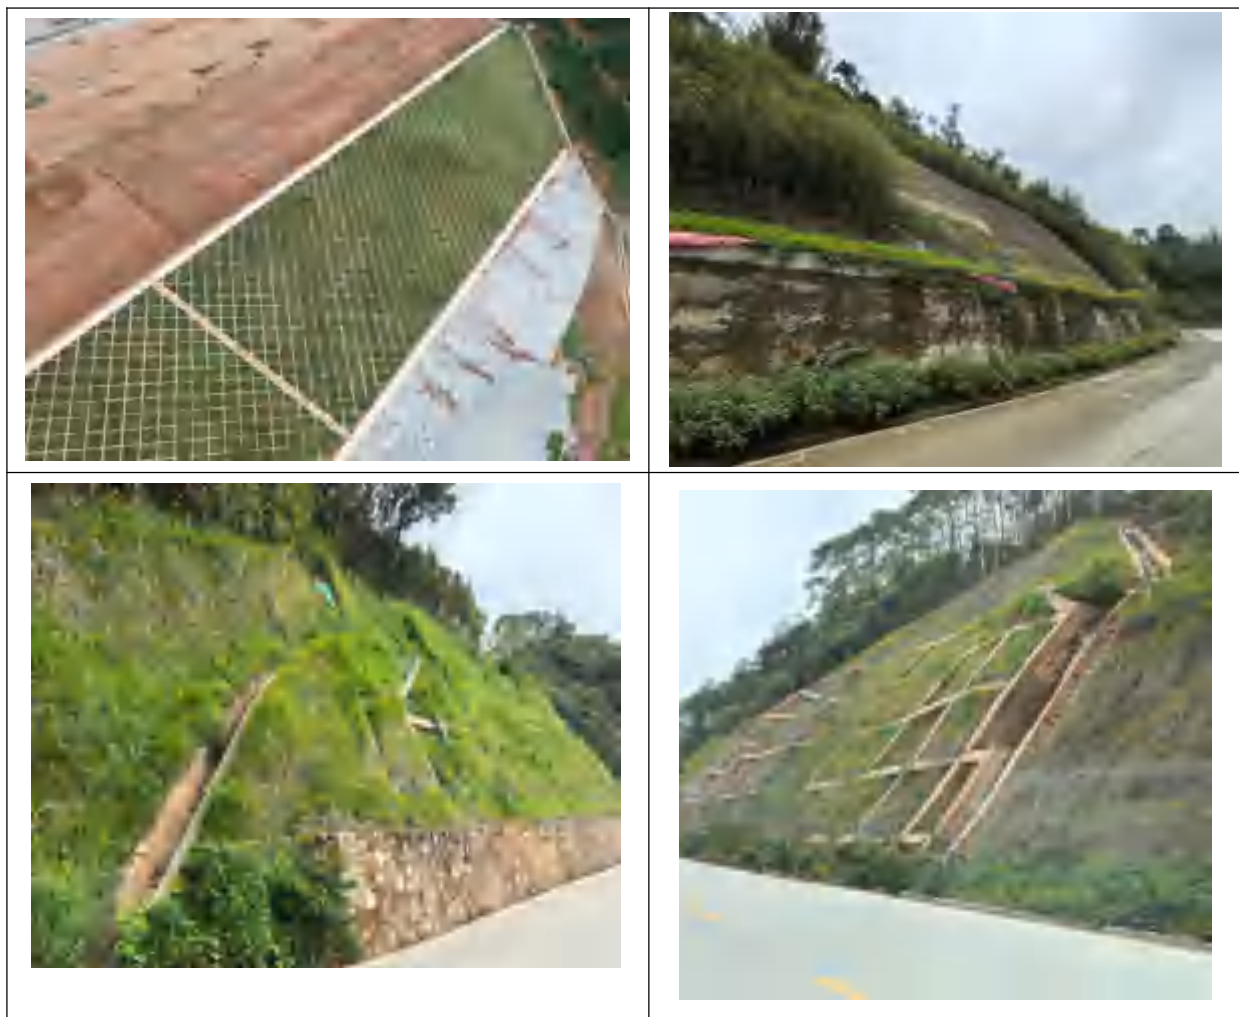
图 4.5-3 已开展的部分绿化措施

目前项目处于施工期，尚未大规模植被恢复，永久道路边坡开展了部分绿化措施。待工程施工后期逐步开展。

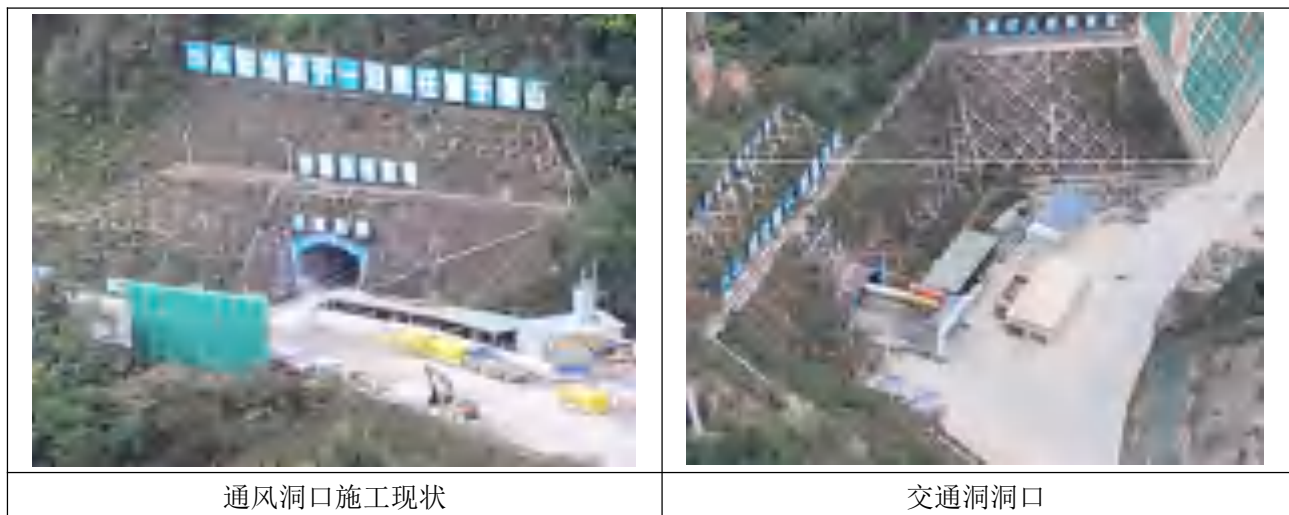
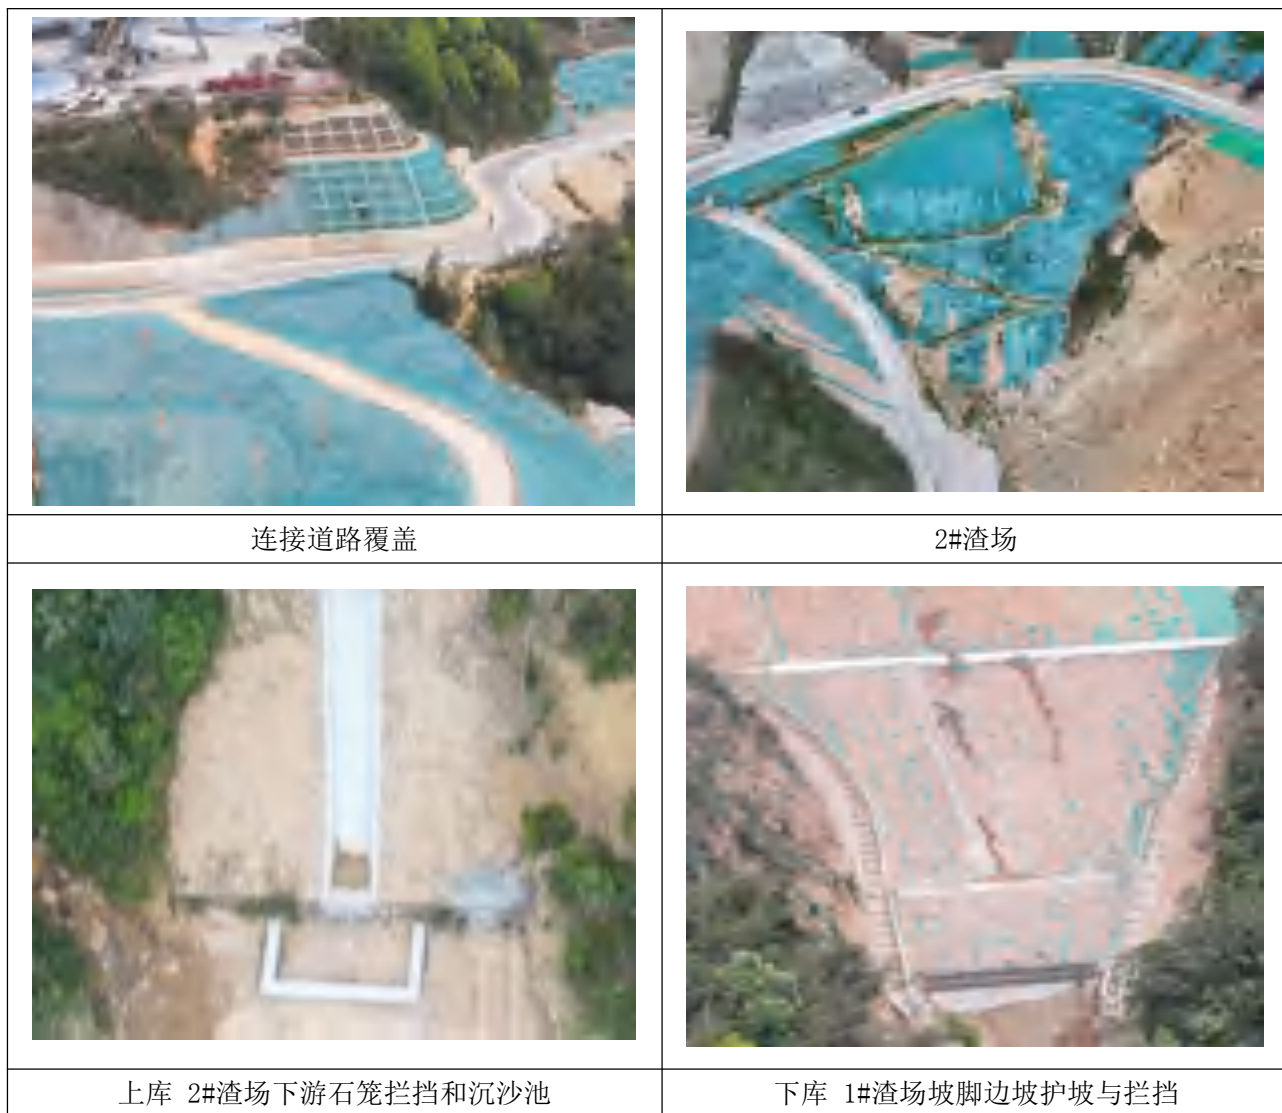
图 4.6-1 水土保持措施落实情况图

本项目目前处于施工期，绿化、植被恢复、复耕、土地整治等措施尚未大规模开展。根据上表统计数据以及项目施工进度，本项目目前已基本落实了蓄水阶段的水土保持措施。下一步需按照施工进度，继续落实相应的水土保持措施。

<p>下库连接道路隧洞</p>	<p>道路两侧排水沟及沉沙池</p>

<p>上库表土堆存场</p>	<p>上库右坝肩边坡</p>

<p>上库左坝肩边坡</p>	<p>上库边坡防护</p>

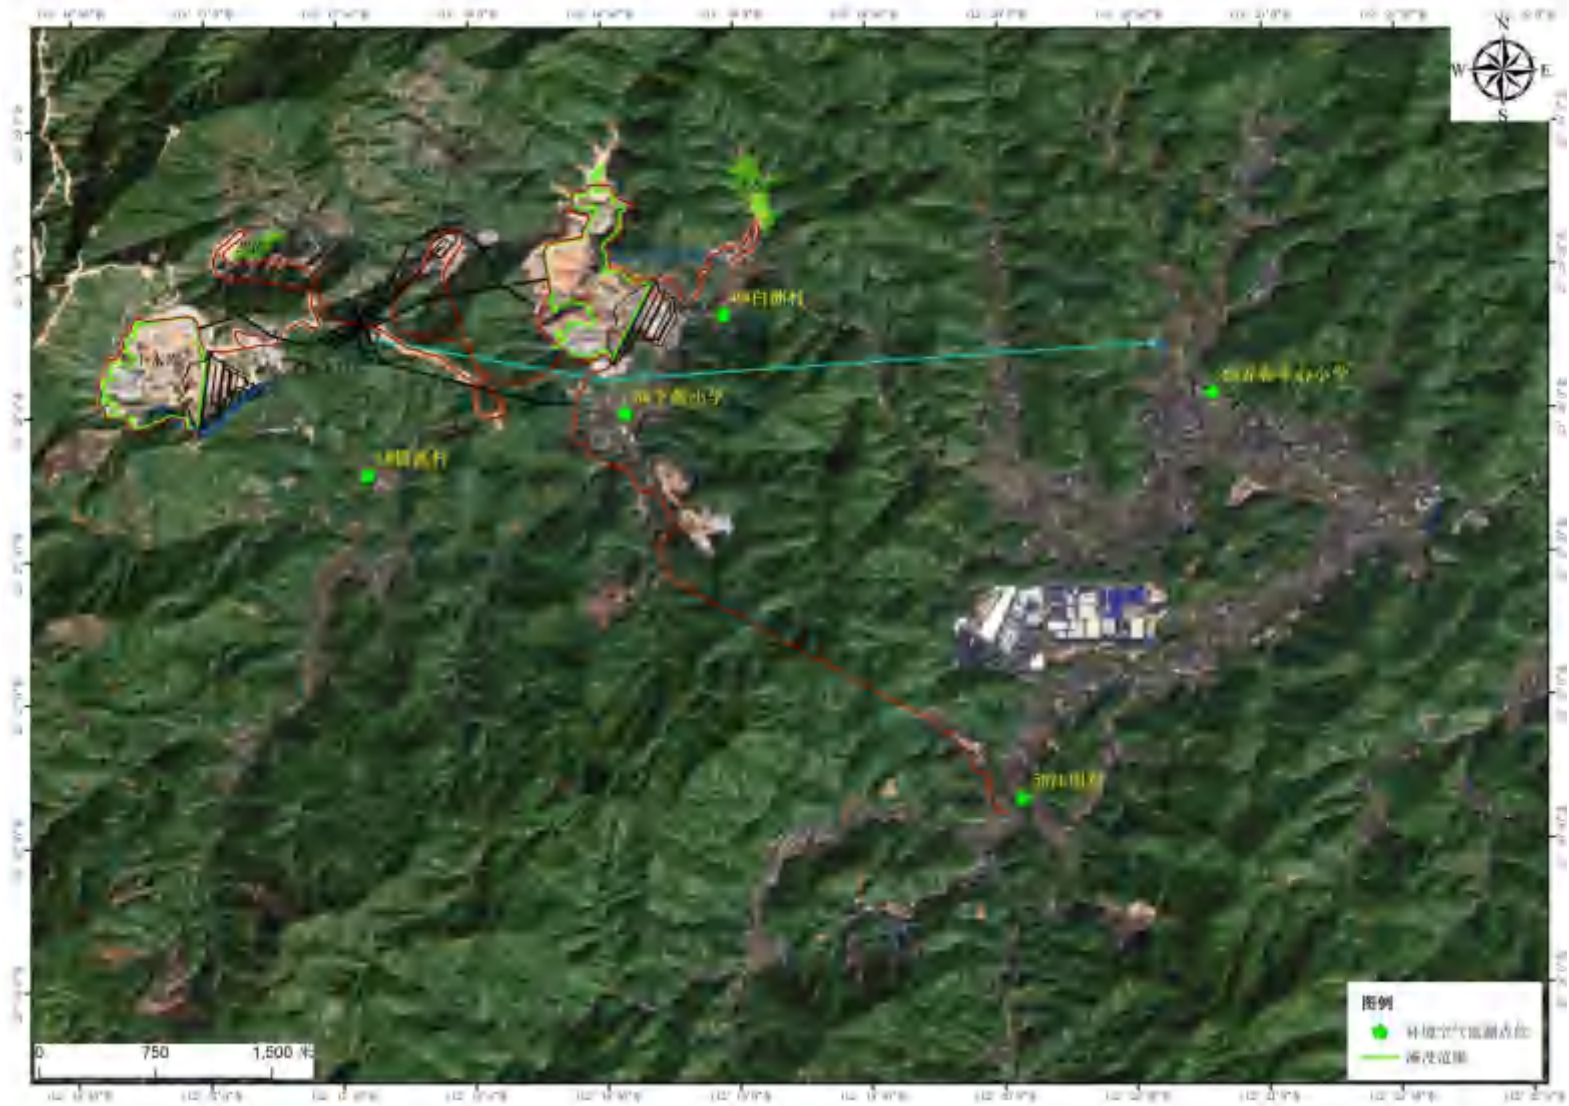
图 5.4-1 环境空气监测点位图

监测点位	村庄名称	监测因子	监测频次
1#	崑丞村	日均值：总悬浮颗粒物（TSP）、PM ₁₀ 、二氧化氮（NO ₂ ）、二氧化硫（SO ₂ ）、	每季度监测一次， 每次连续监测两天
2#	白洲村		
3#	下源小学		
4#	五和中心小学		
5#	江咀村

根据环评报告要求，施工期在施工区域周边敏感点进行环境空气例行监测，用于及时监控施工过程对周边敏感点环境空气质量影响。监测方案见表 5.4-1、监测点位见图 5.4-1、例行监测结果见表 5.4-2。

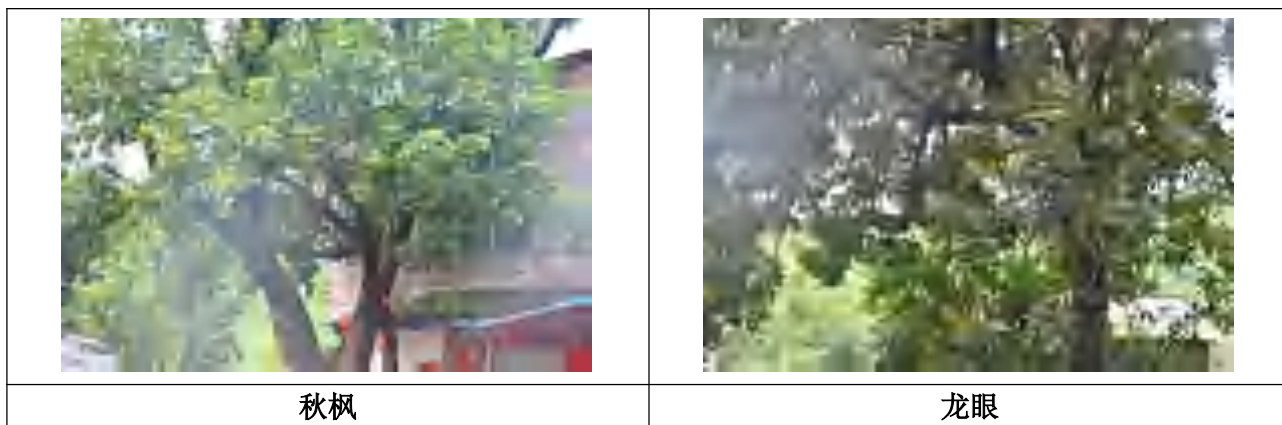
图 5.8-1 古树名木

序号	编号	树种名称（中文名/拉丁名）	分布位置	生长状况	经纬度及海拔	树龄（年）	保护级别	工程占用情况（是/否）
1	4412231 1120100 354	秋枫 (<i>Bischofia javanica</i>)	五和镇 下源村 委会上 源水口	树高 13m 胸径 407cm 平均冠幅 14m 正常株，已挂牌	E:112°17'44.76", N:23°27'34.36", H: 256m	130	三级	否，距离 上水库 前期进 场道路 约 5m
2	4412231 1120100 353	龙眼 (<i>Dimocarpus longan</i>)	五和镇 下源村 委会小 坡村	树高 8m 胸径 111cm 平均冠幅 6.5m 正常株，已挂牌	E:112°17'38.10", N:23°27'30.20", H: 256m	120	三级	否，距离 上水库 前期进 场道路 约 234m

秋枫位于上水库前期进场道路旁，最近距离小于 5m，由于距离较近，道路扩建可能对古树进行占用，道路施工过程中机械开挖和填埋时可能破坏其根系，施工车辆刚蹭也会对古树造成伤害，施工活动产生的扬尘、废渣也会影响古树的生长环境。龙眼古树位于 X447 乡道附近，距离上水库前期进场道路最近距离约 234m，距离较远，且道路工程与古树中间有村庄相隔，因此道路工程对龙眼古树基本无影响。

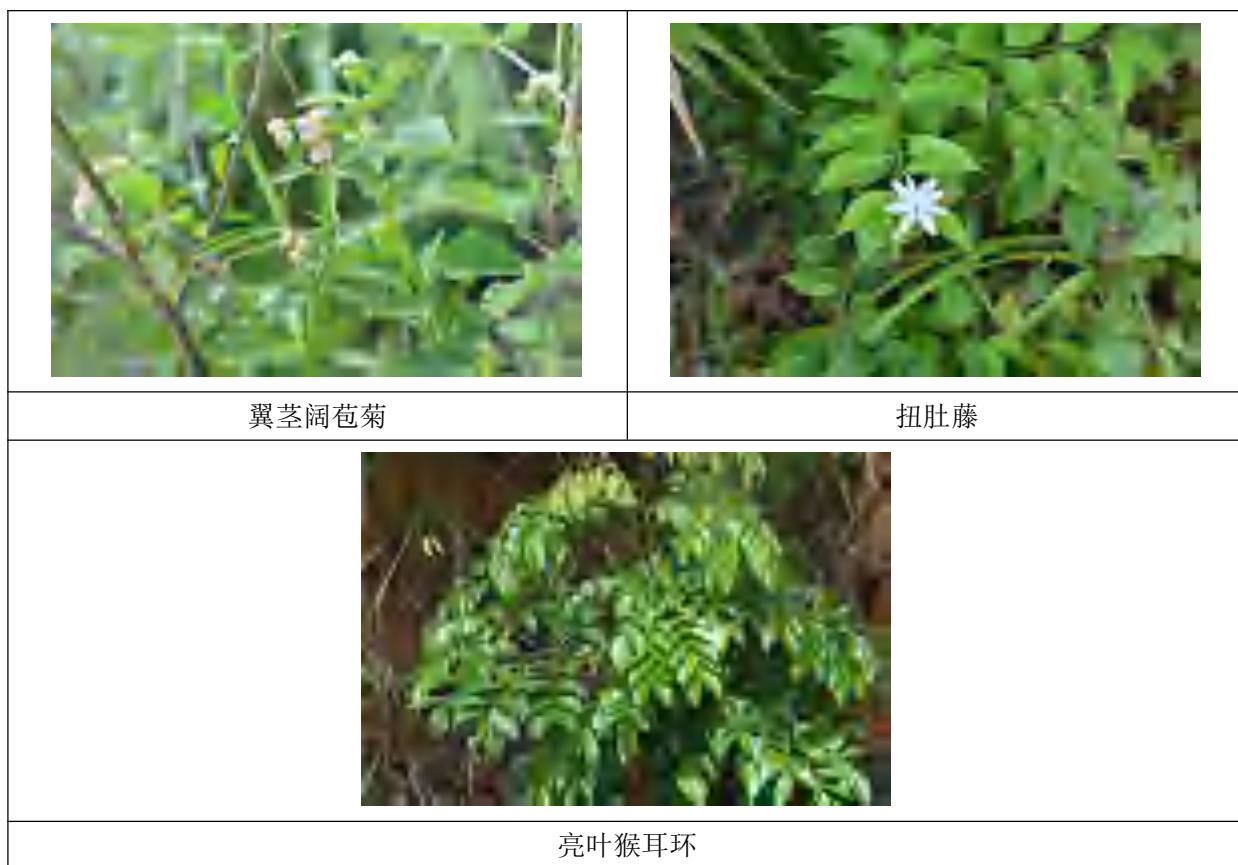
图 5.8-2 施工期调查监测期间新增维管束植物现场照片

通过对比环评阶段和施工期调查监测可知，监测区维管束植物种类增加了 1 科 2 属 4 种，虽然工程建设征地和施工活动会破坏部分植物生境，但本工程占用的为区域常见植物种类，工程施工不会使原有植物种类消失，相反，随着后期调查次数的增加及工作的深入，不断发现一些种的新分布，增加的种类多为乡土植物，随着施工结束，植被恢复也会引入新的绿化植物，监测区维管束植物种类组成成分有所增加。因此，本工程施工期对保护区维管植物种类组成的影响较小。
